古賀中学校 通学路対策箇所図

古賀北中学校 通学路対策箇所図

古賀東中学校 通学路対策箇所図

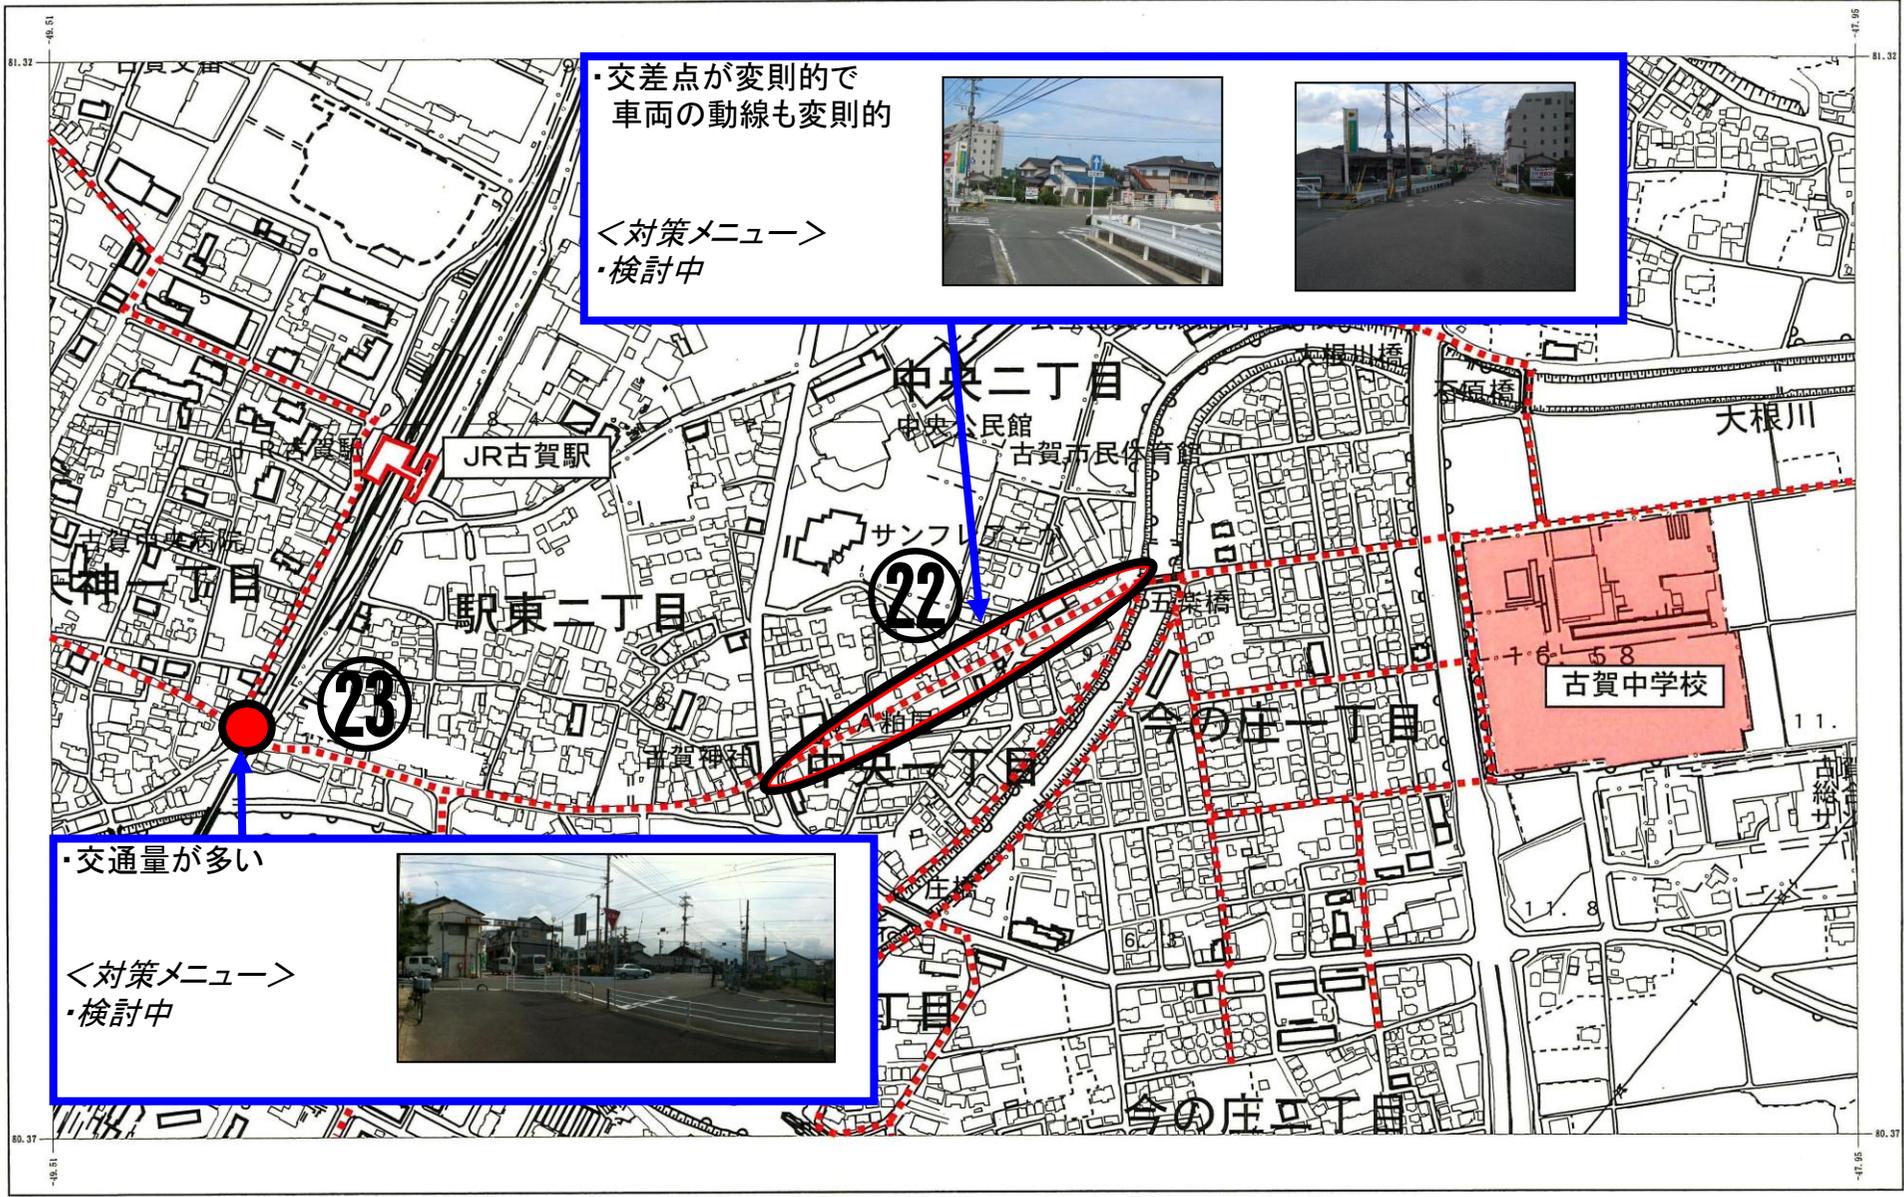
・交差点が変則的で
車両の動線も変則的

・交通量が多い

＜対策メニュー＞

・検討中

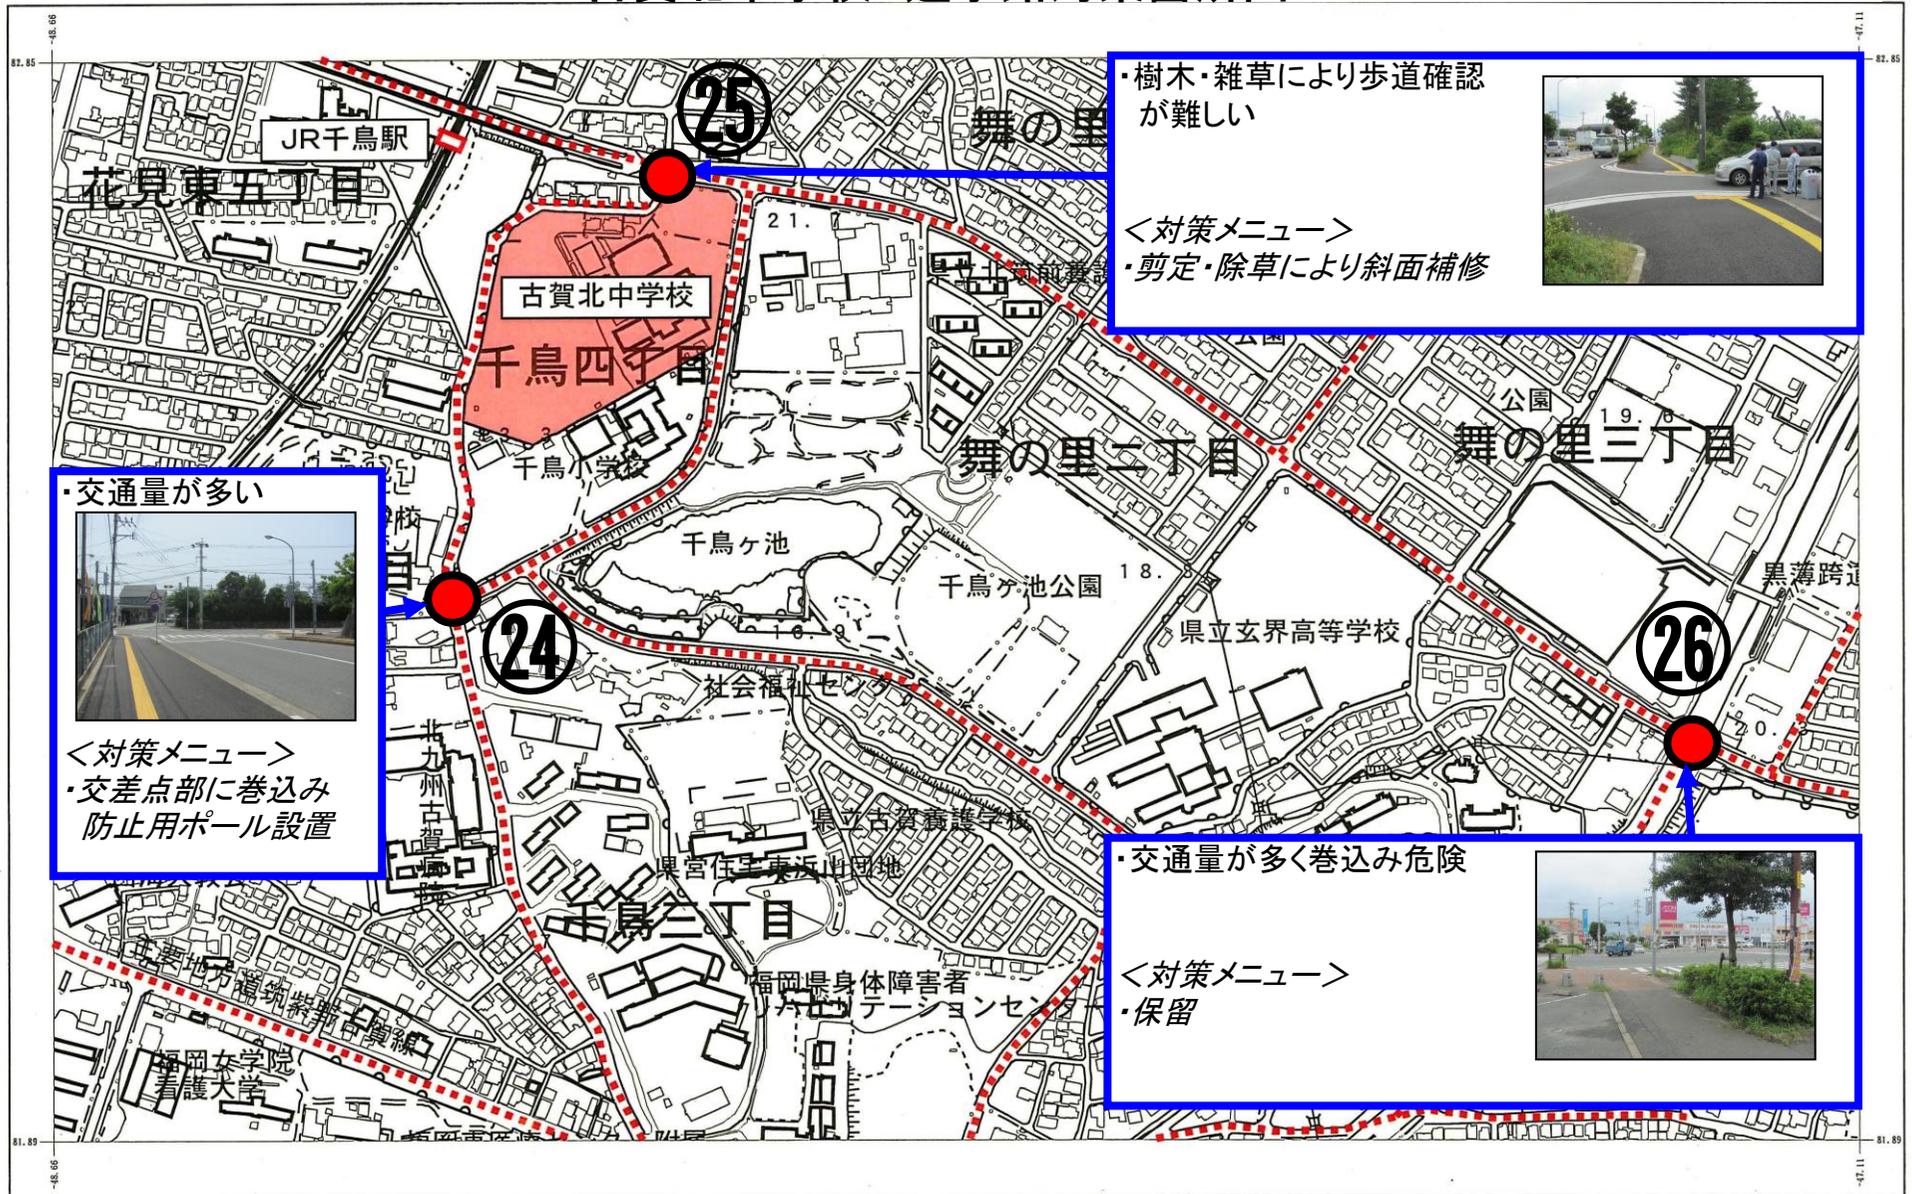
・樹木・雑草により歩道確認が難しい

・交通量が多い

・交通量が多く巻き込み危険

<対策メニュー>

・剪定・除草により斜面補修

・交差点部に巻き込み防止用ポール設置

・保留
