標記供給管は、脱窒素槽(嫌気槽)内の攪拌を行うため、窒素ガスを供給する配管。
7月24日早朝、脱窒素槽内攪拌用窒素ガス供給管のジョイント部(SS)より窒素ガスが漏れて
いることを確認。(電食による穴)

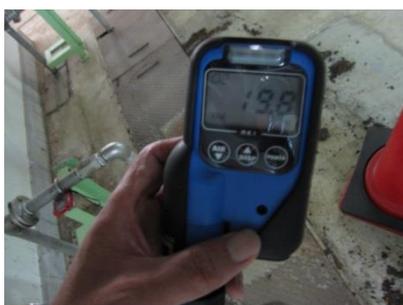
漏洩箇所周辺酸素濃度測定⇒19.8%

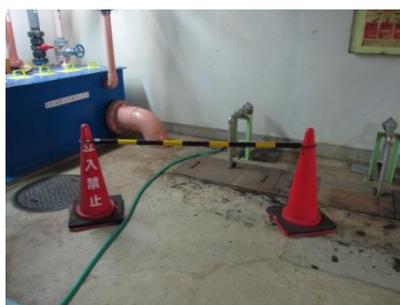
立ち入り禁止の表示設置

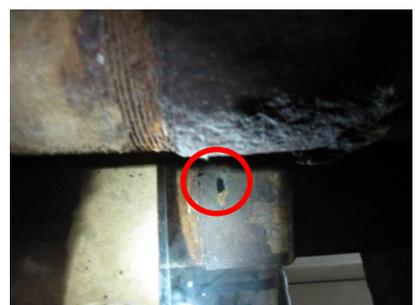
**原因:経年劣化及び、異種金属使用(電食)による錆が発生、
ジョイント部分(SS)に穴が開いたと推測される。**

漏洩箇所(鏡反転撮影)
