## 希硫酸注入配管漏洩に関する報告書

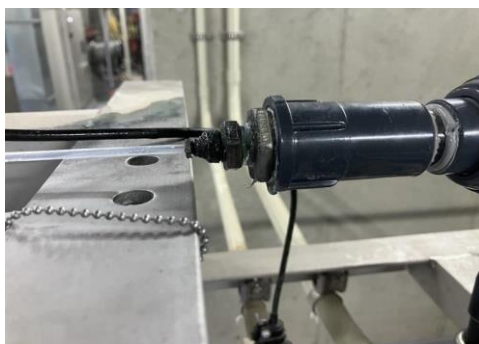
漏洩状況から判断して、漏洩箇所は流量計手前の配管と推察されました。  
広範囲に希硫酸(70%)が漏洩しており、加圧されて漏洩したと推察されました。  
日報及び月報から、2/28 夕方から夜間にかけて、流量計の計測が止まっており、そのタイミングで漏洩があったと思われます。  
ただし、希硫酸タンクの液位は変化しておらず、大量流出までは至っておりません。  
漏れ箇所の写真は下記の通り。  
またボールカウンター部分にも汚れのようなものを確認しております。

図 1. 漏洩箇所:この部分を中心に漏洩した跡あり

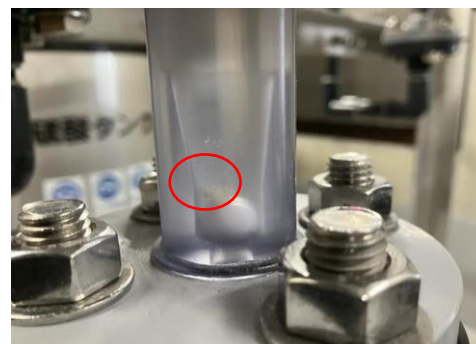
図 2. ボールカウンター部分汚れ  
有赤枠内

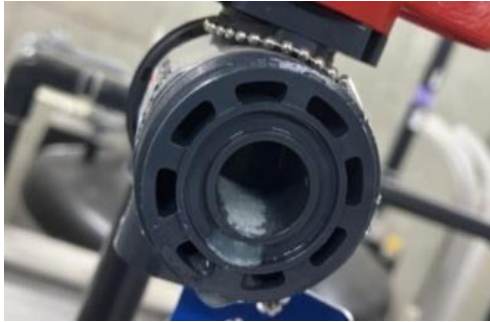
流量計手前配管内部に汚れを確認(図3)、清掃後確認を行ったところ図4のように配管が一部減肉し、穴が確認されました。この箇所から漏洩していたと思われます。

図 3. 内部汚れ堆積状況

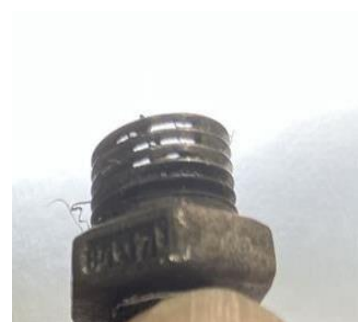
図 4. ねじ込み配管部分孔状況

汚れが堆積し、ダイヤフラムポンプにより加圧された希硫酸が、配管ねじ込みの穴部分から漏れたため、シャワー状に広がったと推察されます。

希硫酸配管には圧力が上がった場合に圧力を逃がす安全弁が設置されており、今回のような配管閉塞が発生した場合は、その安全弁から減圧されるはずでしたがねじ込み配管部分の穴に液体が流出し、安全弁が作動する前に漏洩しました。

今回漏れが発生した鋼材は再使用不可、準備に時間がかかるため、塩ビ配管にて仮復旧を行い、脱臭塔への供給を自動にて行えるよう復旧します。
