ヒヤリ・ハットの発生について（速報） （第 報）

1. 発生日時 2023年 8月 16日（水） 20時 50分頃
2. 工事名称 古賀市汚泥再生処理センター海津木苑（仮称）建設工事
3. 発生場所 既設焼却炉室内
(住所：福岡県古賀市鹿部 459)
4. 作業内容 焼却炉撤去(スラッジドライヤー撤去)
5. ヒヤリ・ハットの型 出火
6. 被災者
(1)所属会社：
(発注形態：客先→ XXXXXXXXXX → →)
(2)氏 名： (ふりがな) (職種： 職、経験： 年)
(3)生年月日： 昭和 年 月 日生 (才)
(4)入場月日： 平成 年 月 日
(5)現住所：
(6)傷病名： (程度：休業見込・不休)

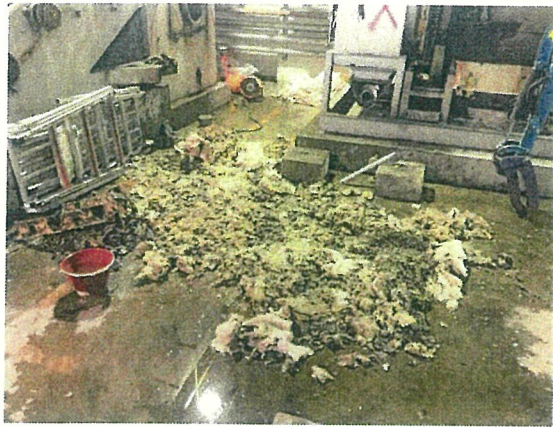
鎮火後の保温材

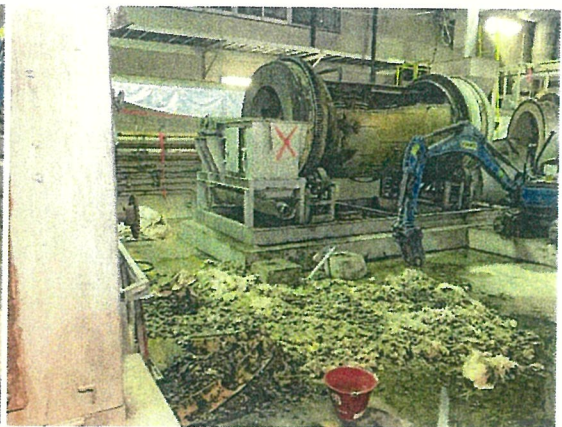
鎮火後の保温材

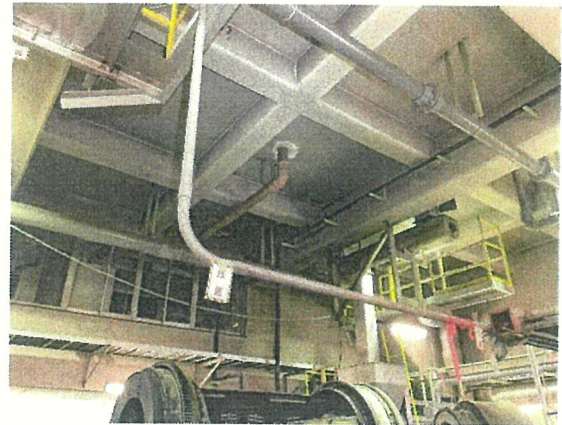
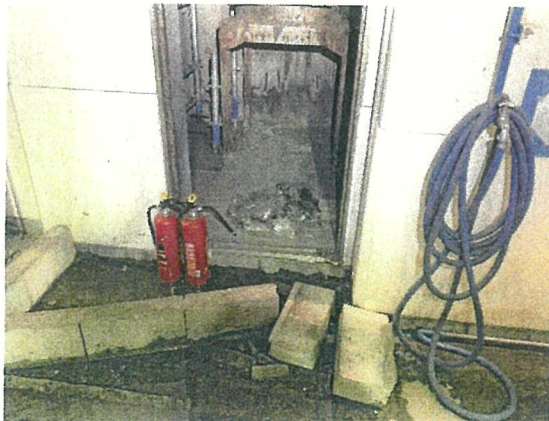
場内他設備異常なし
