—1号土坑遺物出土状況事実報告編—

福岡県古賀市文化財調査報告書 第85集

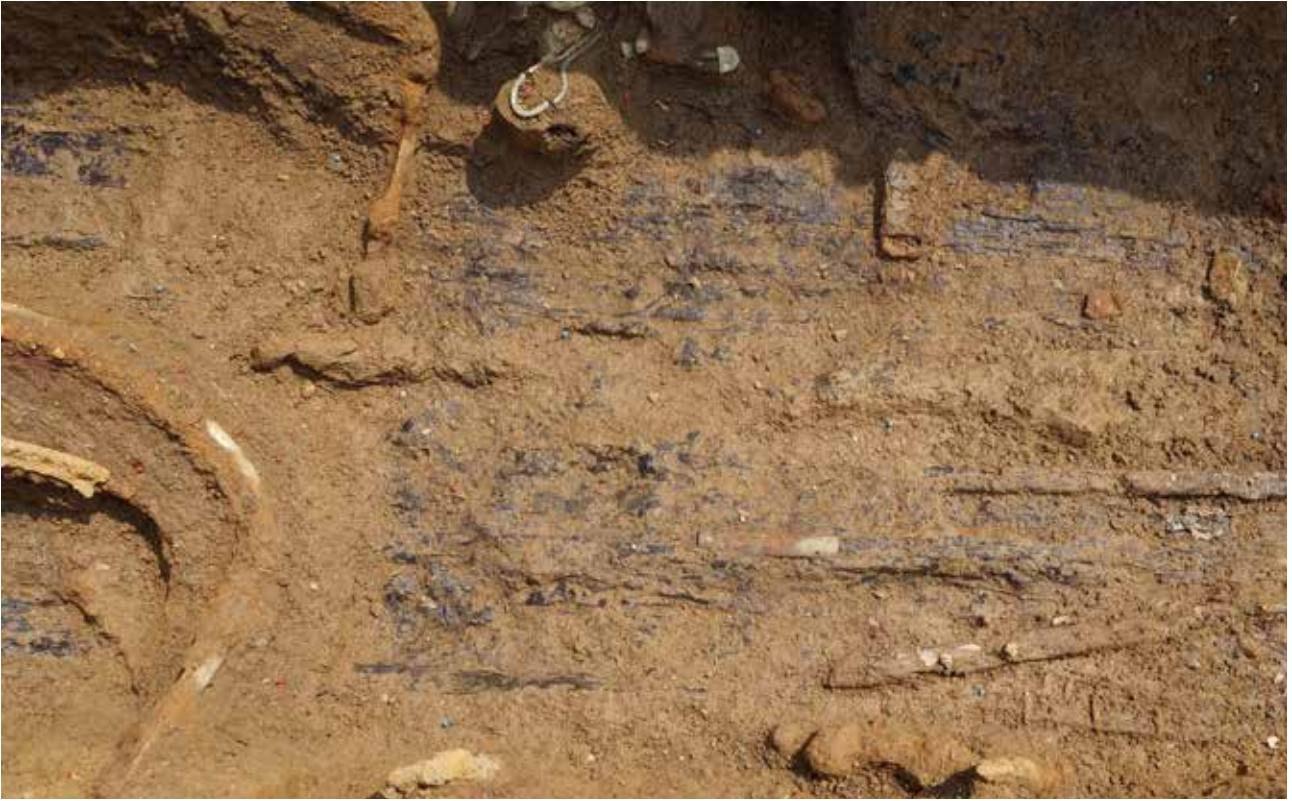
Ph. 10 木製鏡DのU字形金具①の南東側に遺存していた漆膜（南西から）

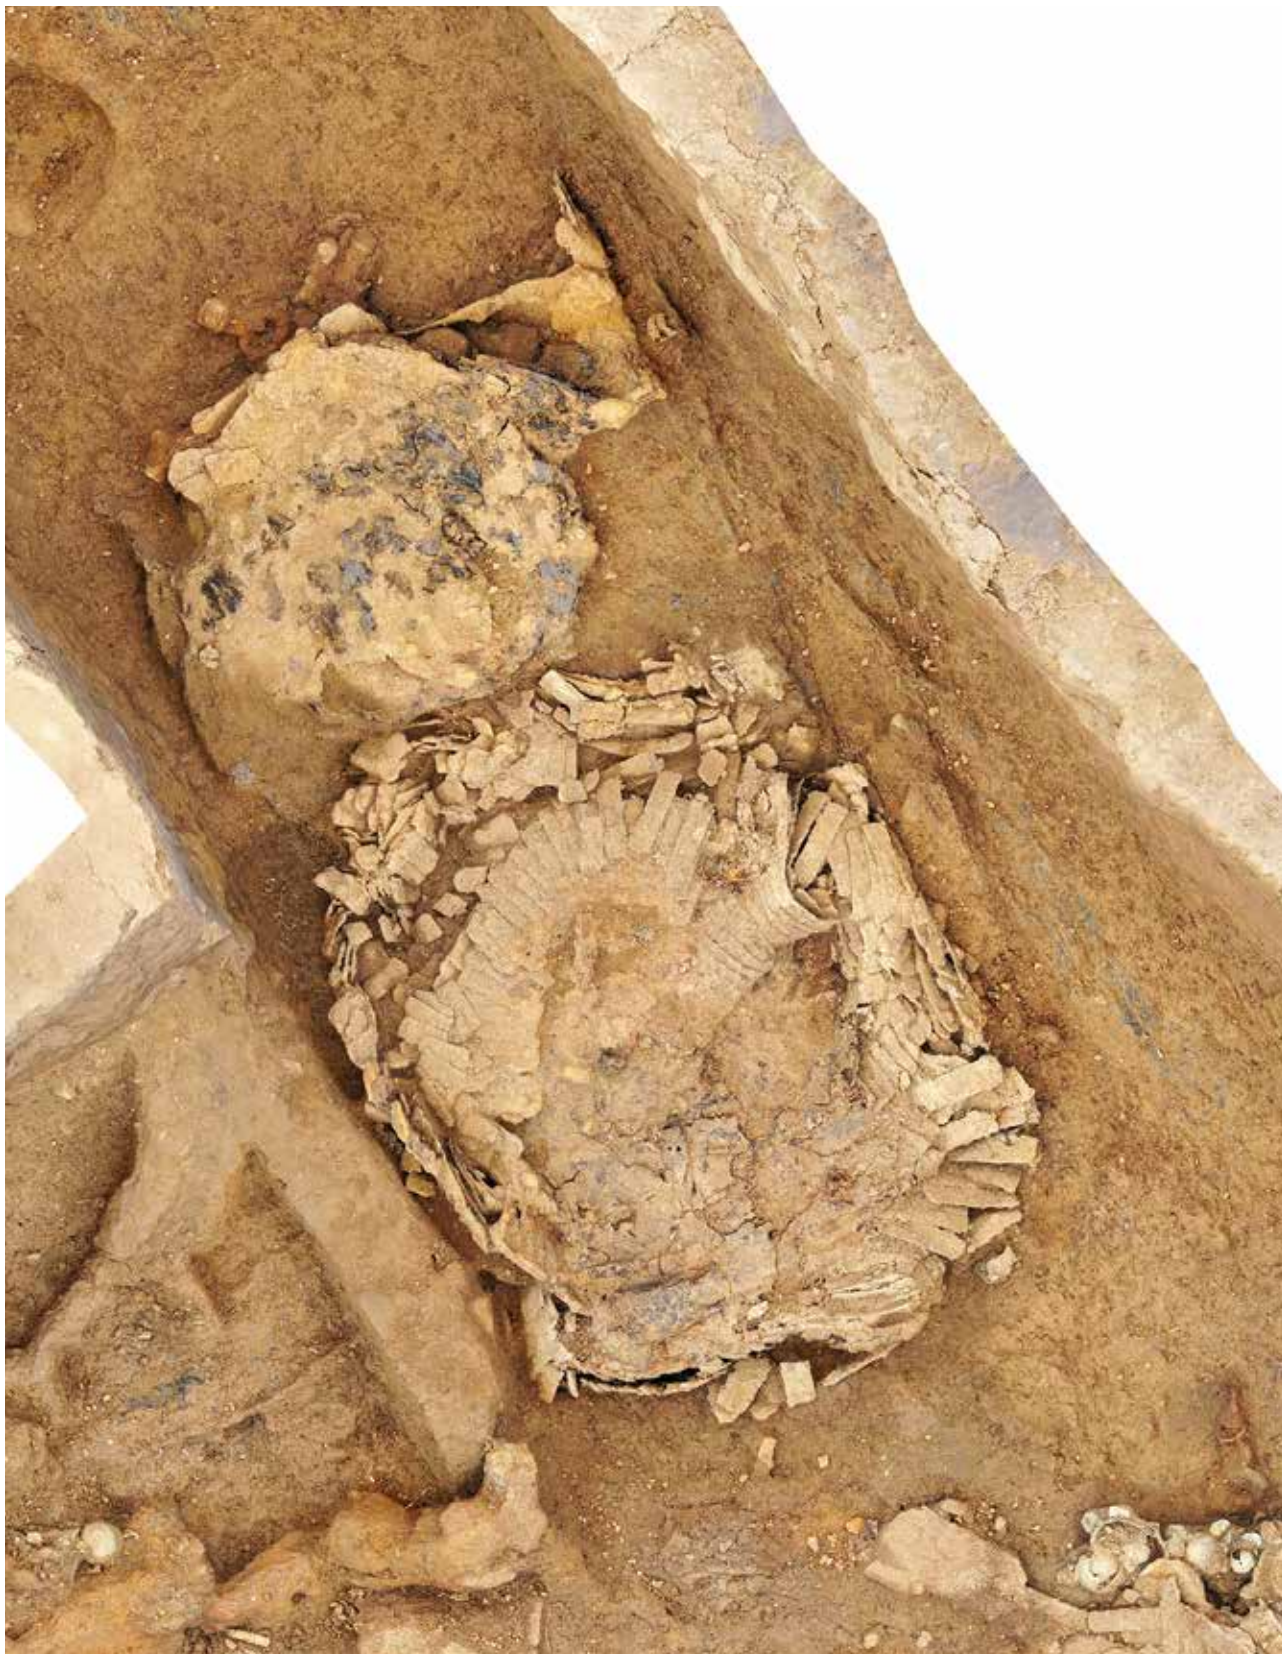
Ph. 16 エリア 2 オルソ画像 2 馬冑左側板、小札甲ブロック 8 取り上げ後

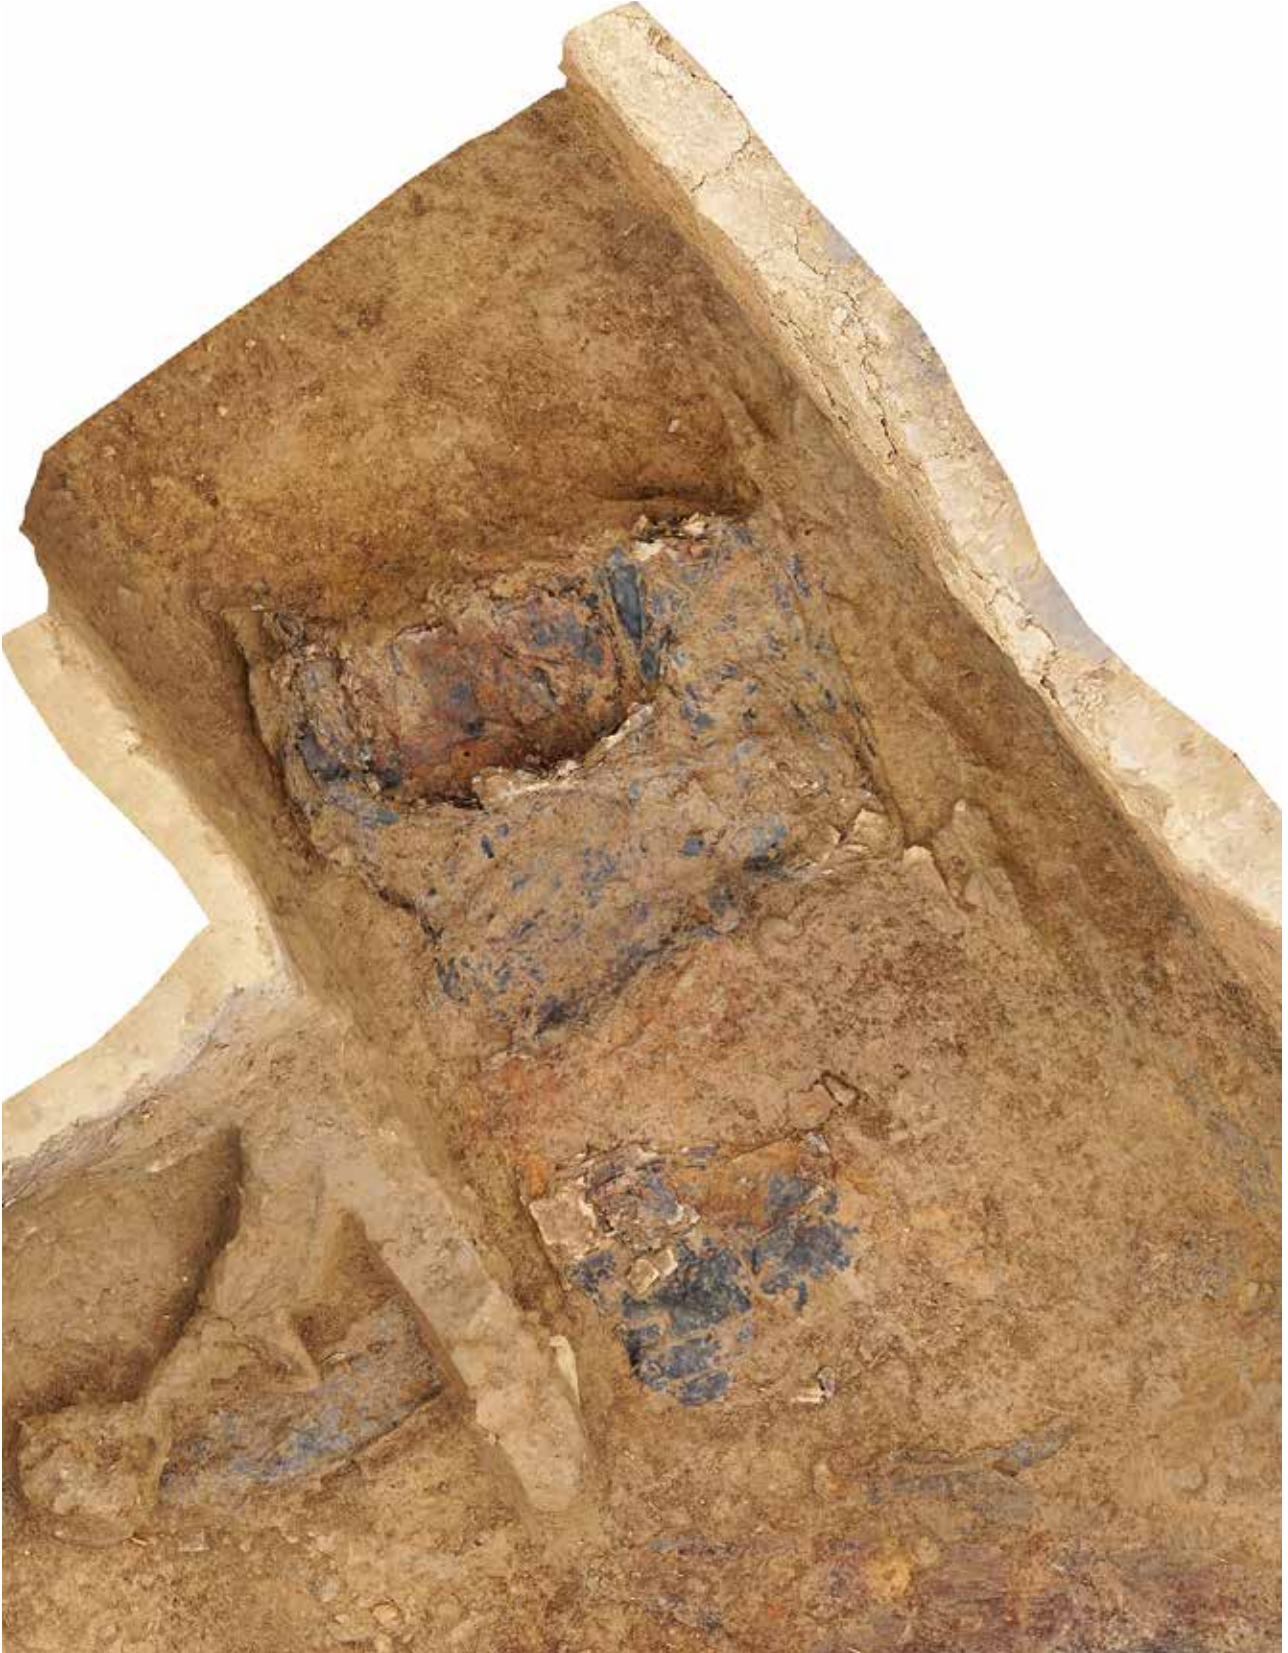
Ph. 17 エリア2 オルソ画像3 鉄製品取り上げ後

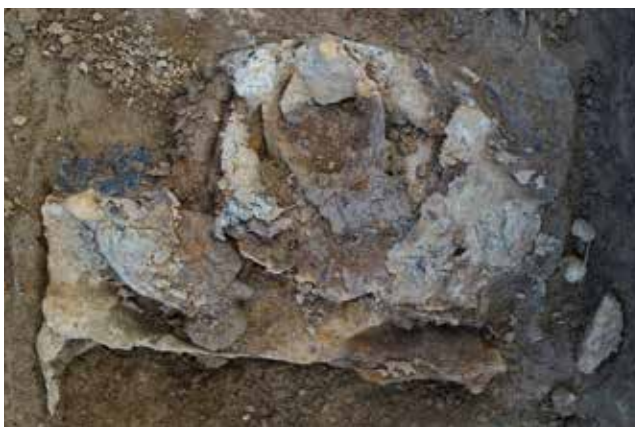
Ph. 31 堅矧板革綴冑検出状況3（北から）
冑の中央に裏返った頂辺板が見える

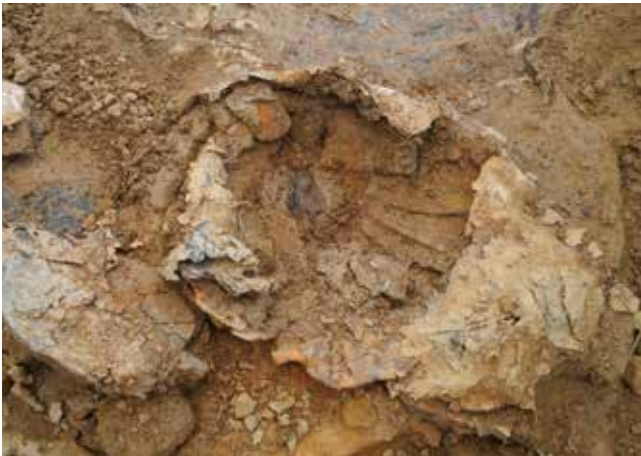
Ph. 32 堅矧板革綴冑取上げ状況1(上から)
頂辺板を取り上げると下から漆が見える

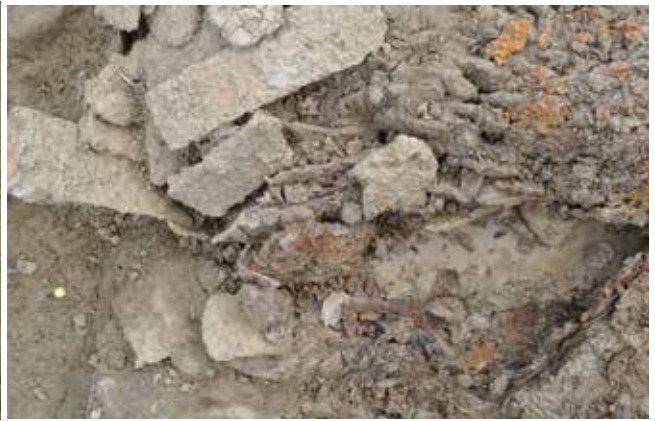
Ph. 66 No.⑩-下-4 取り上げ前（上から）
中央の有機質が付着した破片

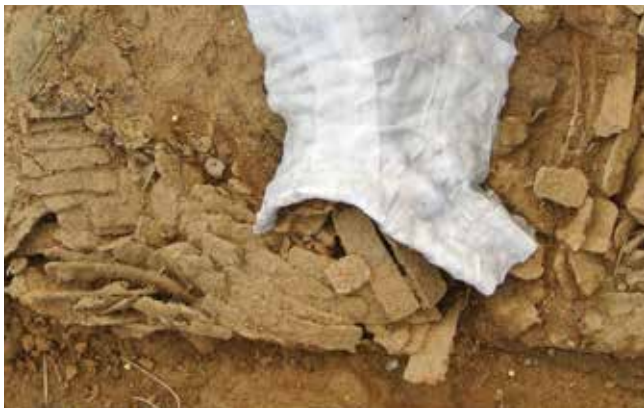
Ph. 78 No.⑭取り上げ前（東から）

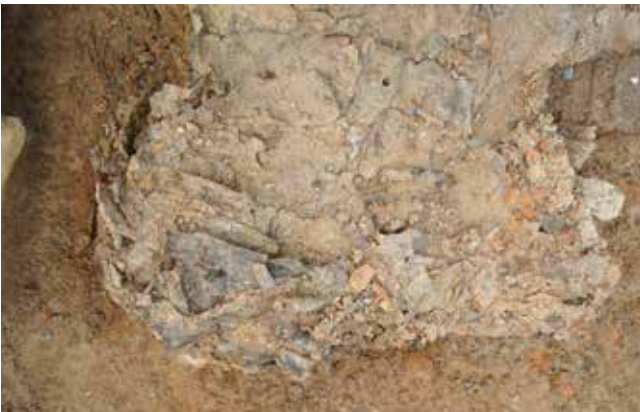
Ph. 149 漆 A 上面検出状況 1(上から)
小札甲後胴の裾部から膝甲を取り外した状態

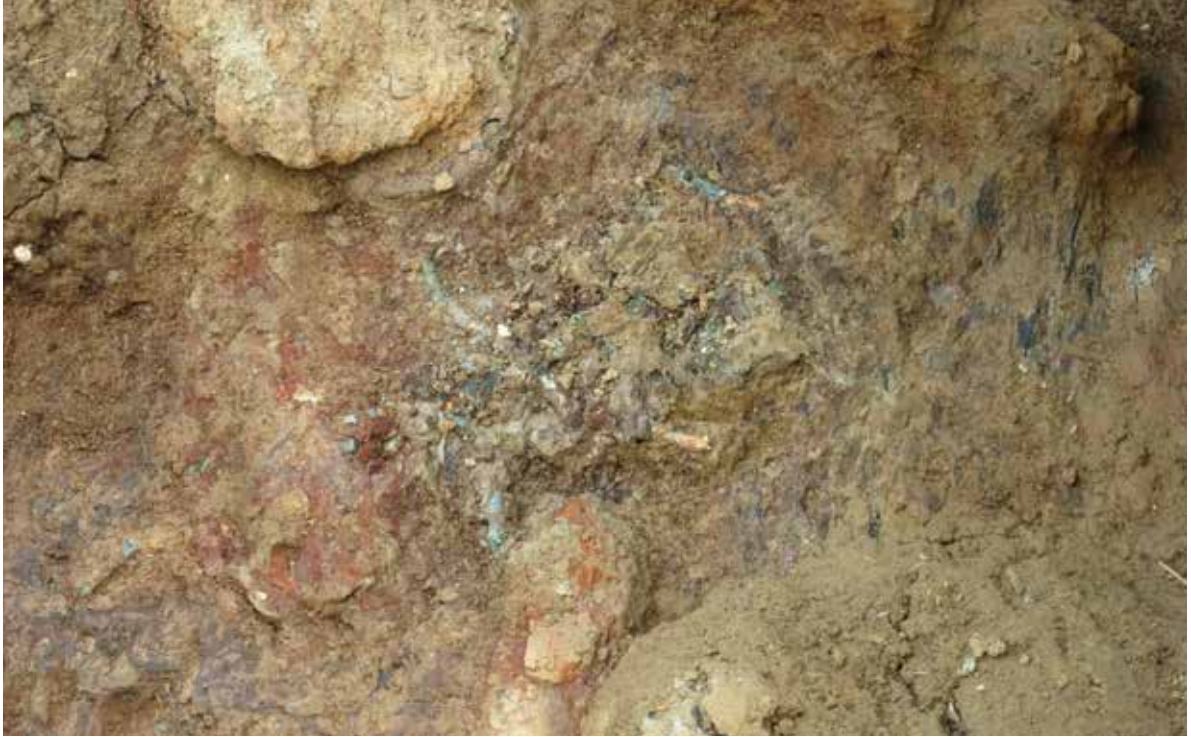
Ph. 201 歩揺付飾金具（雲珠）H・Iの出土状況（西から）

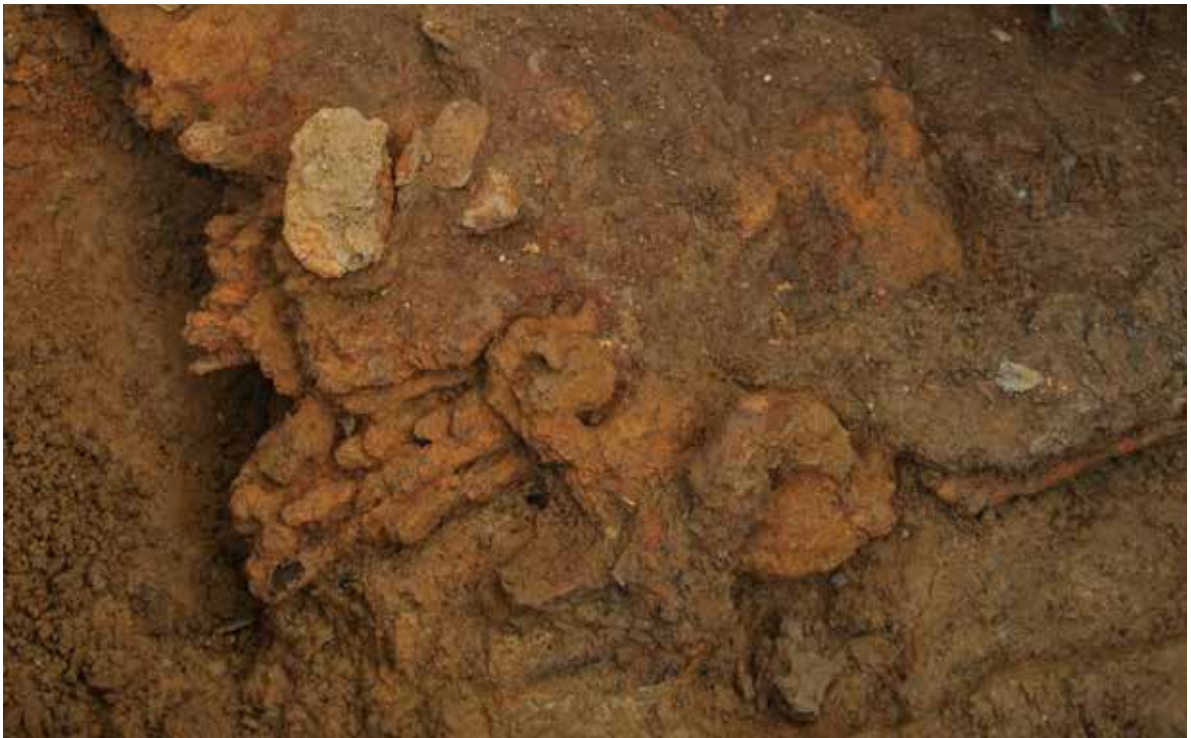
Ph. 213 H区の遺物出土状況（北から）

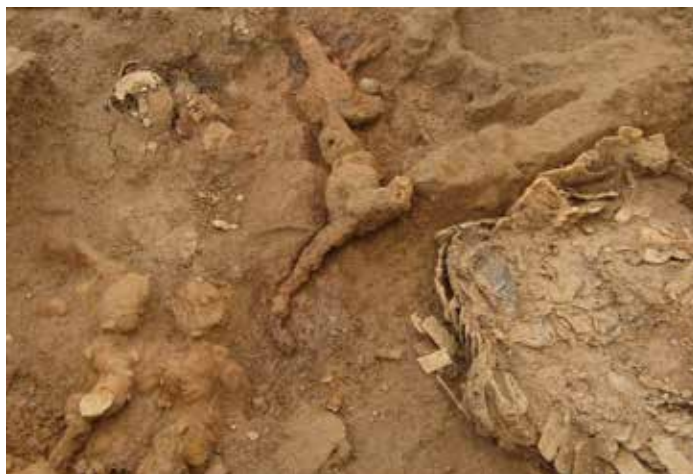
Ph. 227 蛇行状鉄器C（東から）
U字部の先端（欠損）がエリア2側に傾く
