# 設備配管等点検結果対応

**資料.2-4**

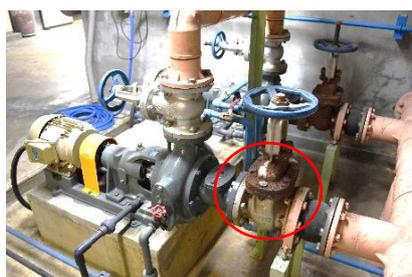
箇所	備考	対応
<b>設備：汚泥移送管</b>		
B1 返送汚泥移送管 ①返送ポンプバルブ	一部腐食等が見られる。 対策：沈殿槽水抜き時に併せ取替	平成30年度実施予定
<b>設備：脱臭装置</b>		
1F ②脱臭装置点検口	キャップパッキン部劣化（3ヶ所） 対策：パッキン交換	【済】
③活性炭吸着塔	吸着塔配管接続部パッキン劣化 対策：脱臭排風機オーバーホール時に併せパッキン交換（入口・出口）	平成30年度実施予定
<b>設備：ガス攪拌用配管</b>		
1F ④脱窒槽ガス供給配管	1Fガス攪拌用配管（立ち上がり部） 対策：配管一部交換	【済】
<b>設備：薬品移送配管</b>		
1F ⑤曝気槽苛性ソーダ注入管	苛性ソーダ注入管Lボウソケット部 対策：Lボウ部閉止キャップへ交換	【済】
